## 02 - Recouvrement de dalles, revêtements de sol

### Description des travaux

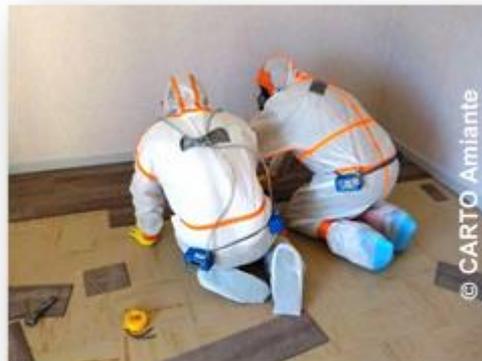
L'intervention consiste à recouvrir les dalles ou le revêtement de sol amianté par un nouveau revêtement non amianté de type lino, parquet, etc.

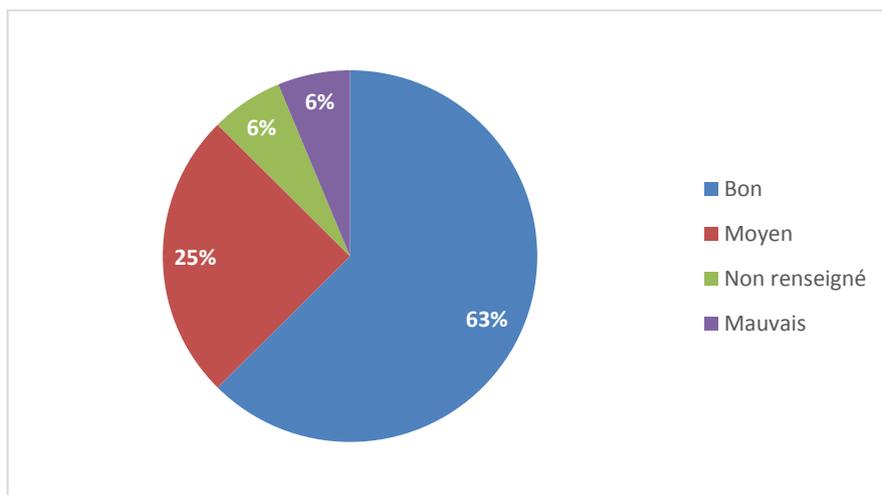
Les matériaux étaient majoritairement en bon état (63%).

Trois états du matériau :

- Bon état : absence de toute trace de dégradation
- Etat moyen : rayé, griffé, fissuré, craquelé, etc.
- Etat dégradé (ou mauvais état) : troué, cassé, fragmenté, décollé, etc.

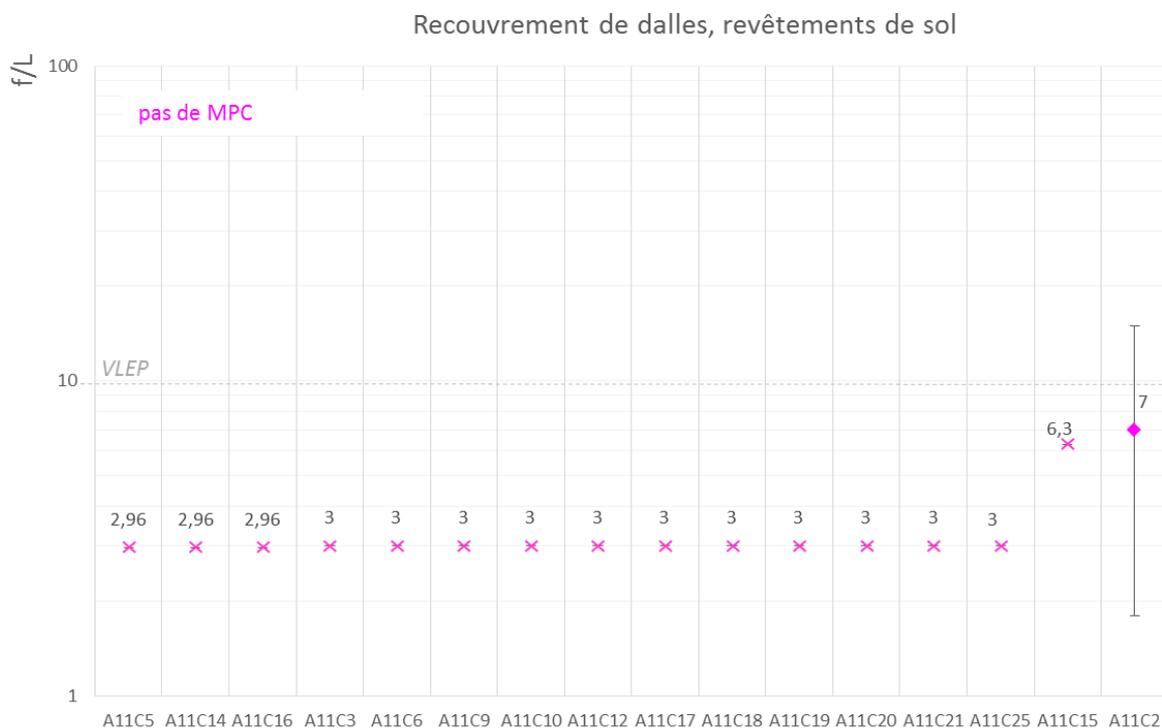
## Cartographie des résultats

A noter que les deux valeurs pour lesquelles des fibres d'amiante ont été dénombrées (A11C15 et A11C2) correspondent à des situations d'intervention sur matériaux dégradés.

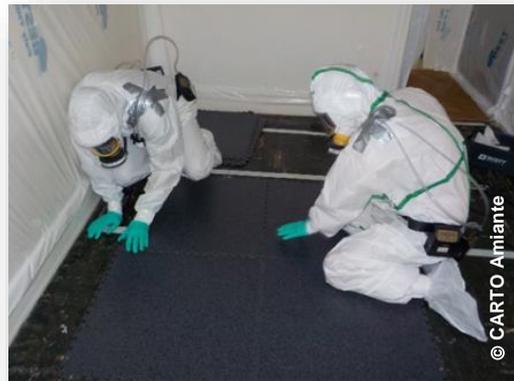
- Décontamination des travailleurs et du matériel :
  - Une procédure de décontamination du matériel utilisé est mise en œuvre à la fin de chaque intervention (aspiration à l'aide d'un aspirateur avec filtre THE et essuyage à l'aide de lingettes humides).

- Une procédure de décontamination des travailleurs est mise en œuvre sur une aire dédiée et protégée à l'aide d'un film de polyane à proximité de la zone d'intervention. La procédure comprend une aspiration de la combinaison à l'aide d'un aspirateur avec filtre THE et le mouillage par pulvérisation d'un agent mouillant ou d'eau. Le déshabillage s'effectue en roulant la combinaison sur elle-même vers l'extérieur (« en peau de lapin ») pour maintenir les fibres à l'intérieur. Une douche d'hygiène est également prévue.
- Le nettoyage et la décontamination des appareils de protection respiratoire doivent également être réalisés avant leur rangement dans leurs boîtes de rangement dédiées, propres et sèches.
- Placer les déchets d'EPI et consommables de chantiers (films polyanes contaminés) dans un sac étanche étiqueté « amiante ». Eliminer tous les déchets dans une filière autorisée.
